ООО «БЕЛЬВЕДЕР»  
тел (425) 200-6706, 278-2008;  
e-mail: [belveder.vf@gmail.com](mailto:belveder.vf@gmail.com)  
СРО №П-175-2543034888-01

Договор № 60-16/ТО от 26.09.2016 г.

## Б.4 Результаты обследования

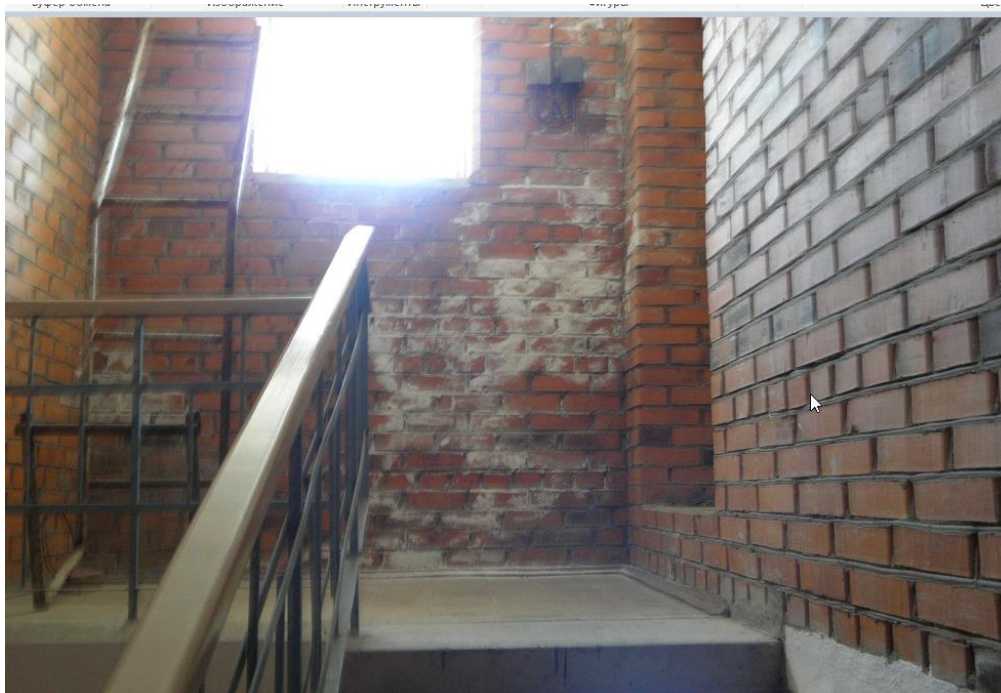
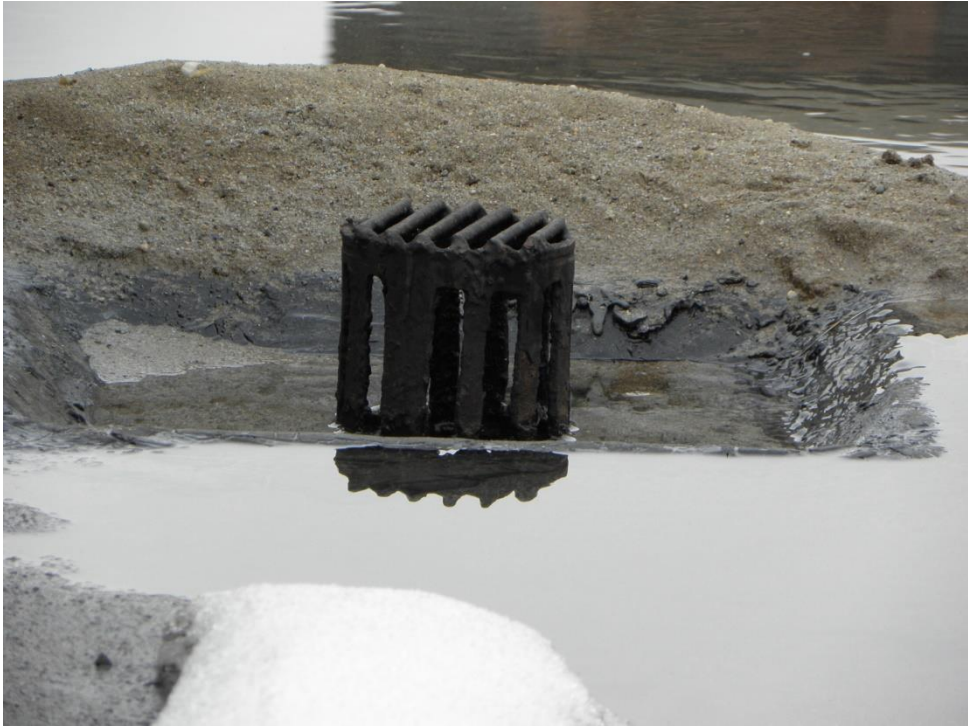
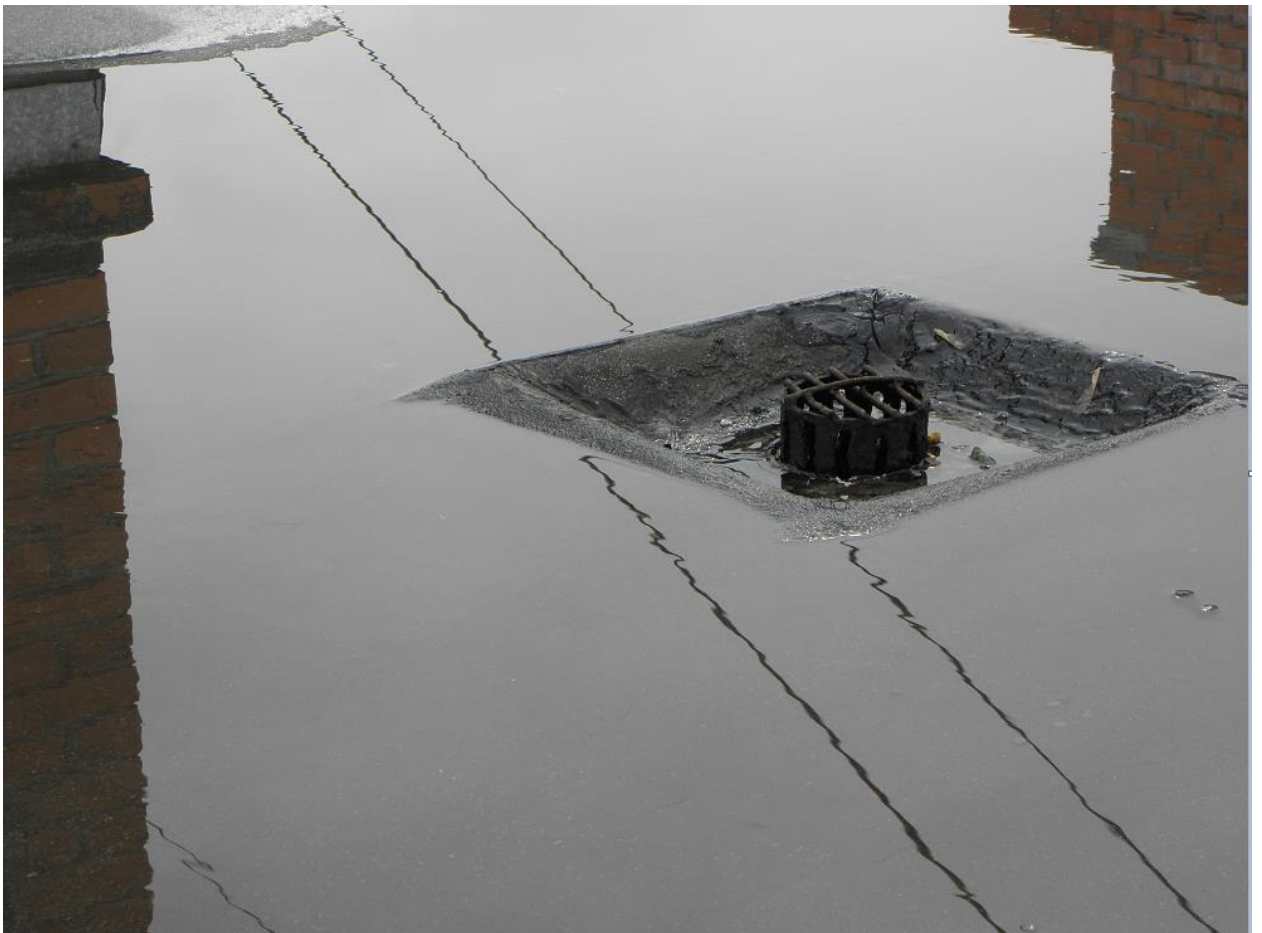
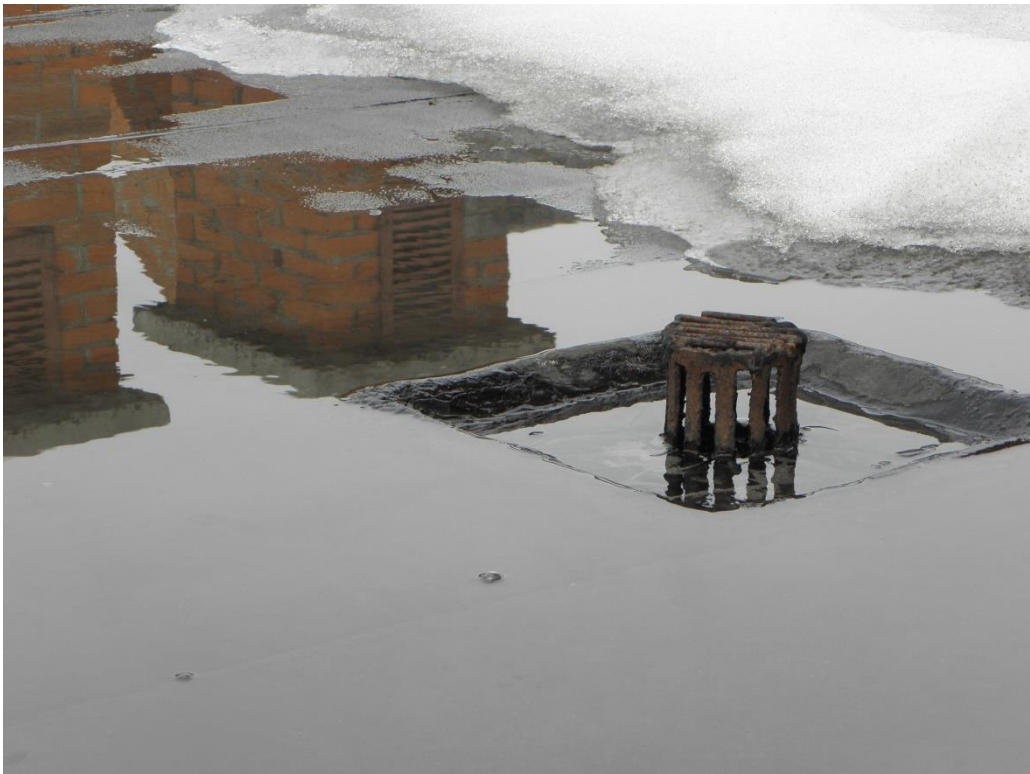
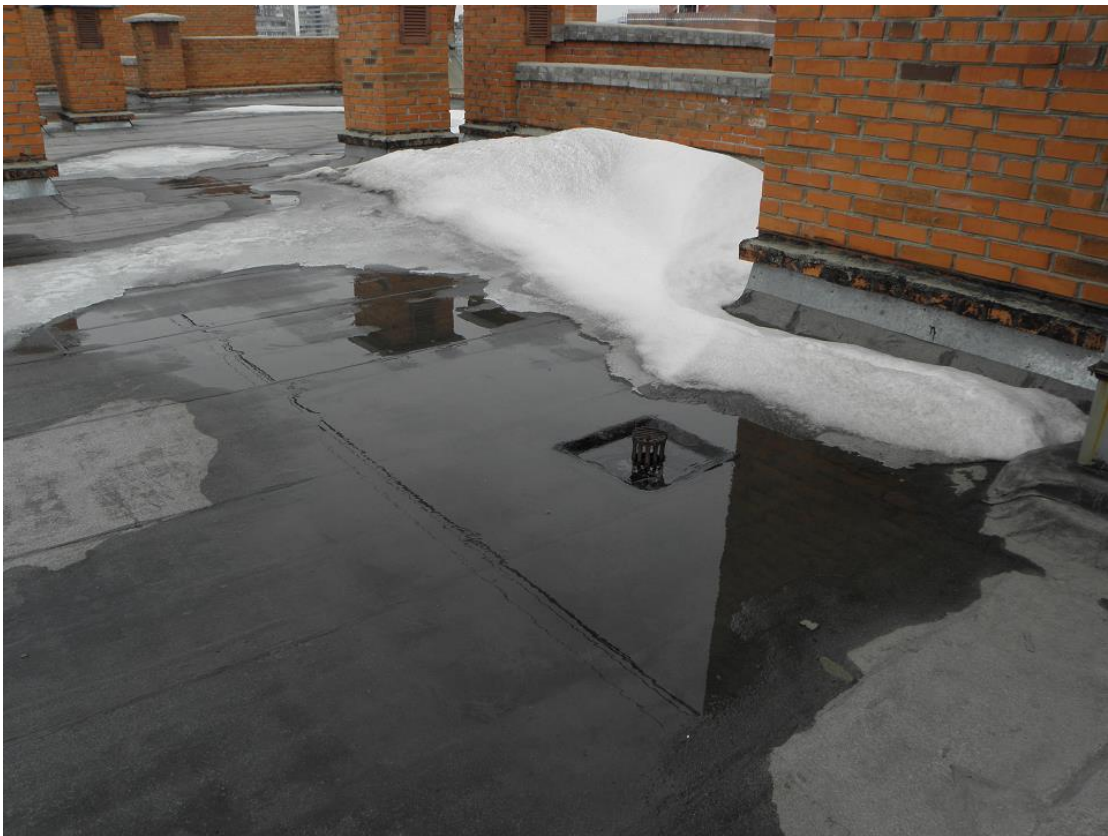
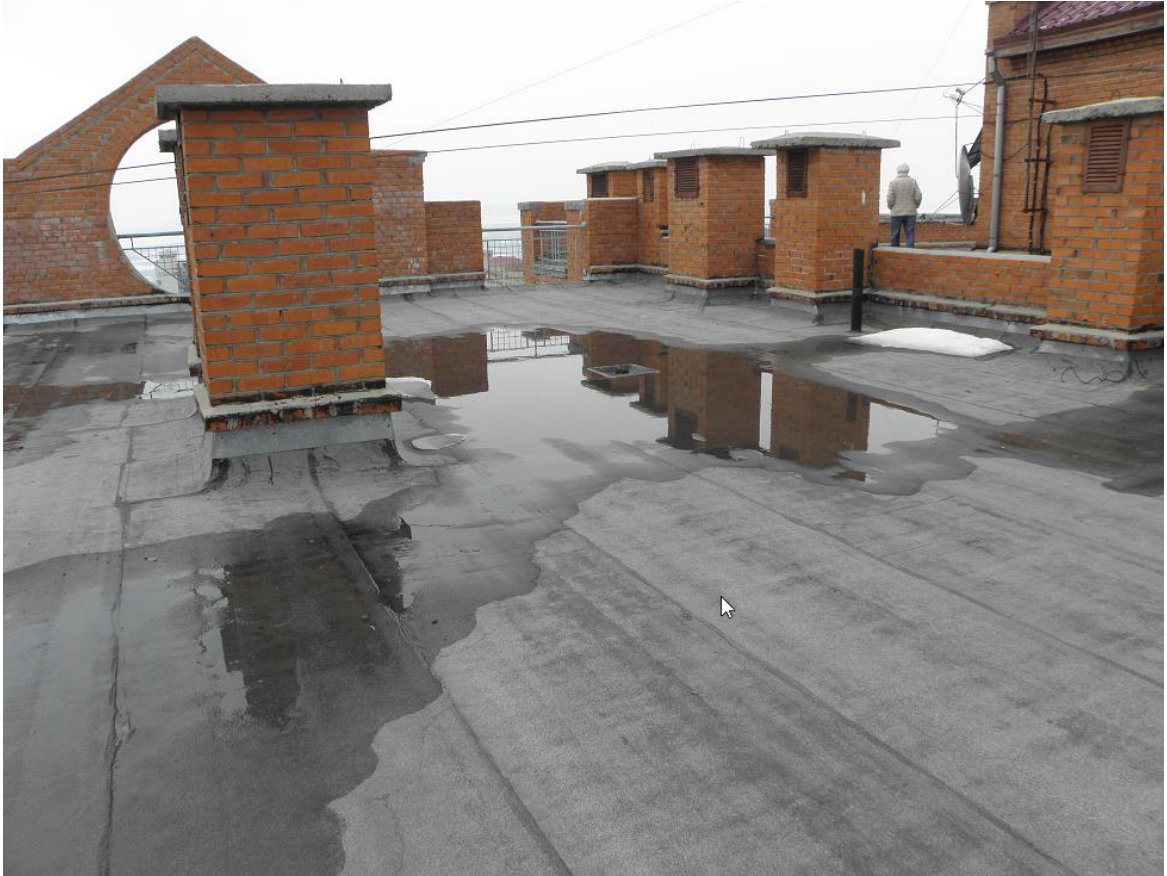
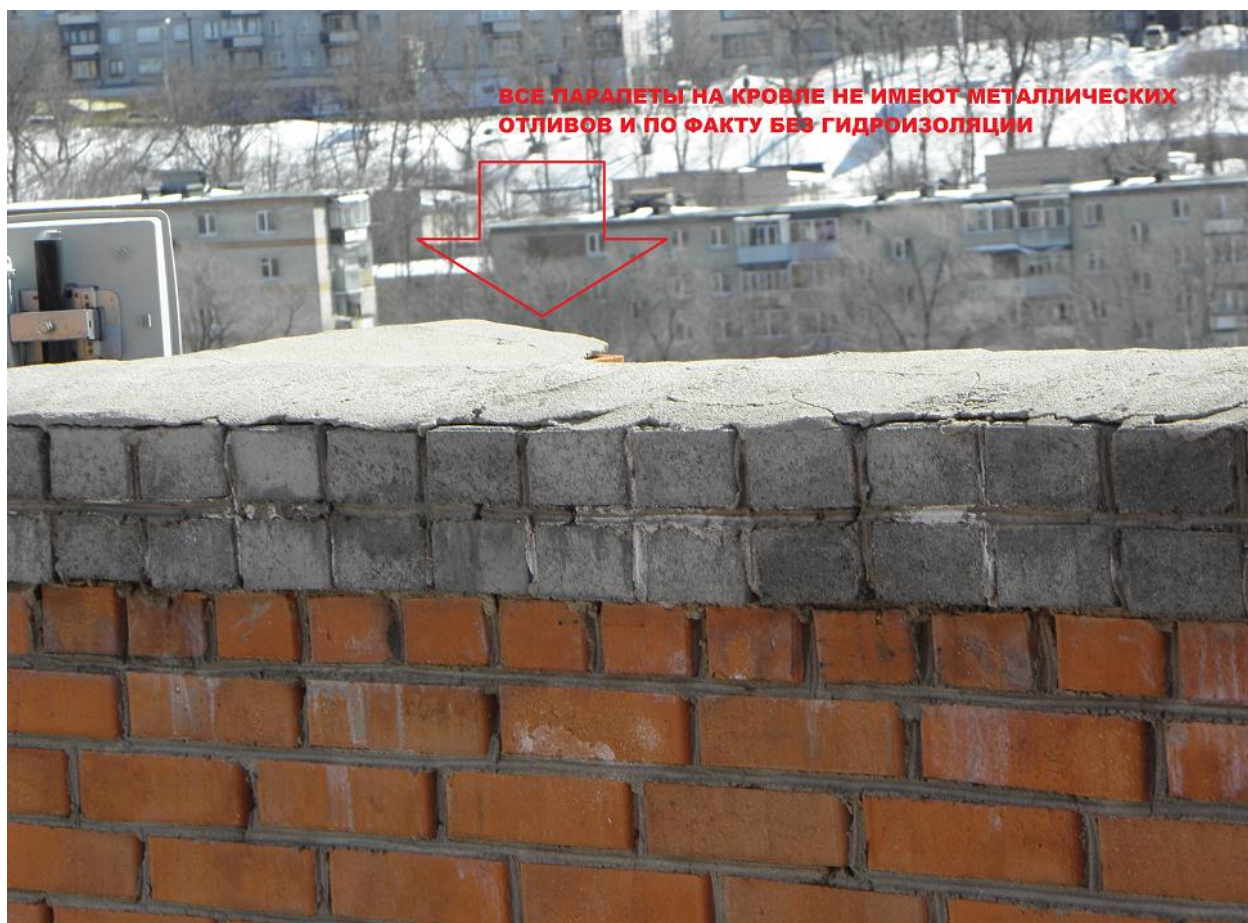
Кровля на здании выполнена плоской (см. фото 4). Уклон кровли выполнен в сторону водосборных воронок, уклон составляет 1%. По периметру кровли выполнен прерывистый парапет с архитектурными элементами, в промежутках между парапетами смонтированы металлические поручни; высота парапета переменная: 1090-1550 мм от уровня кровли. Гидроизоляционный слой выполнен из двух слоев рубероида. На кровле имеются выходы вентканалов (см. фото 4), канализационных стояков (см. фото 5) и мусоропроводов (см. фото 6). В 2016 году был проведен ремонт кровельного покрытия.

**Вывод, уклон на кровле должен был быть согласно СнИПов 1,5%, а на нашей кровле по факту сделан 1%, т.е. на 30% меньше, чем требуется.**

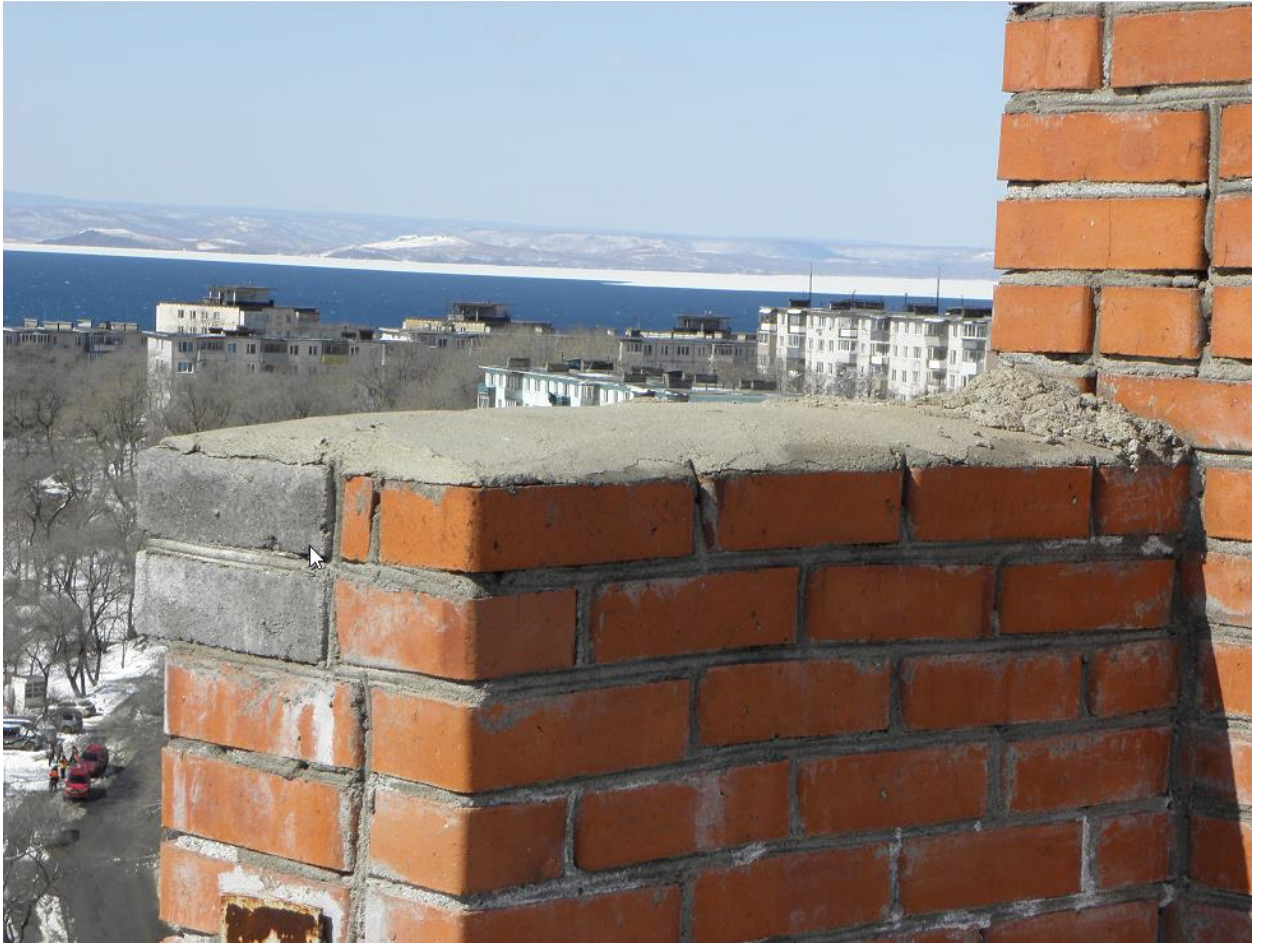
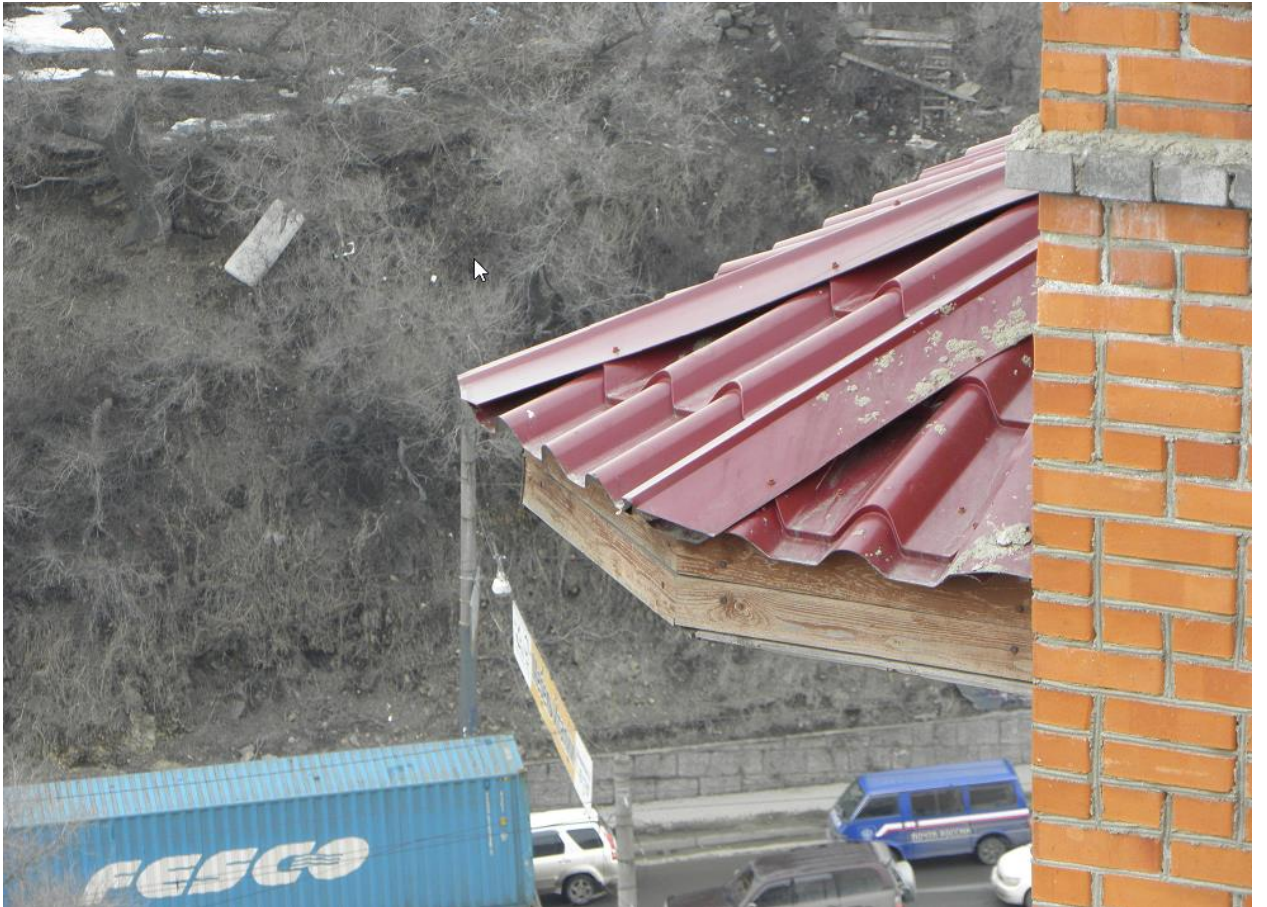
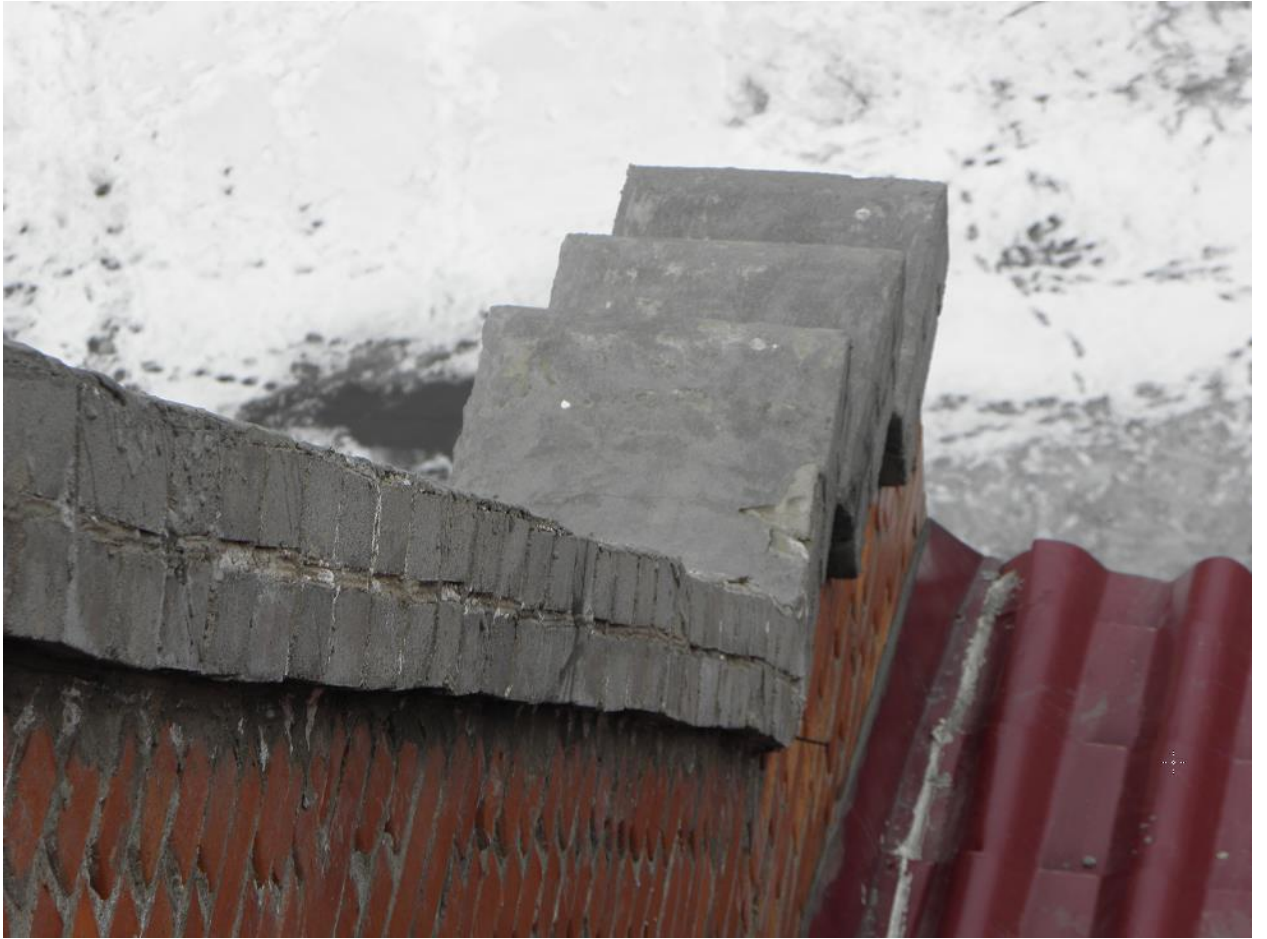
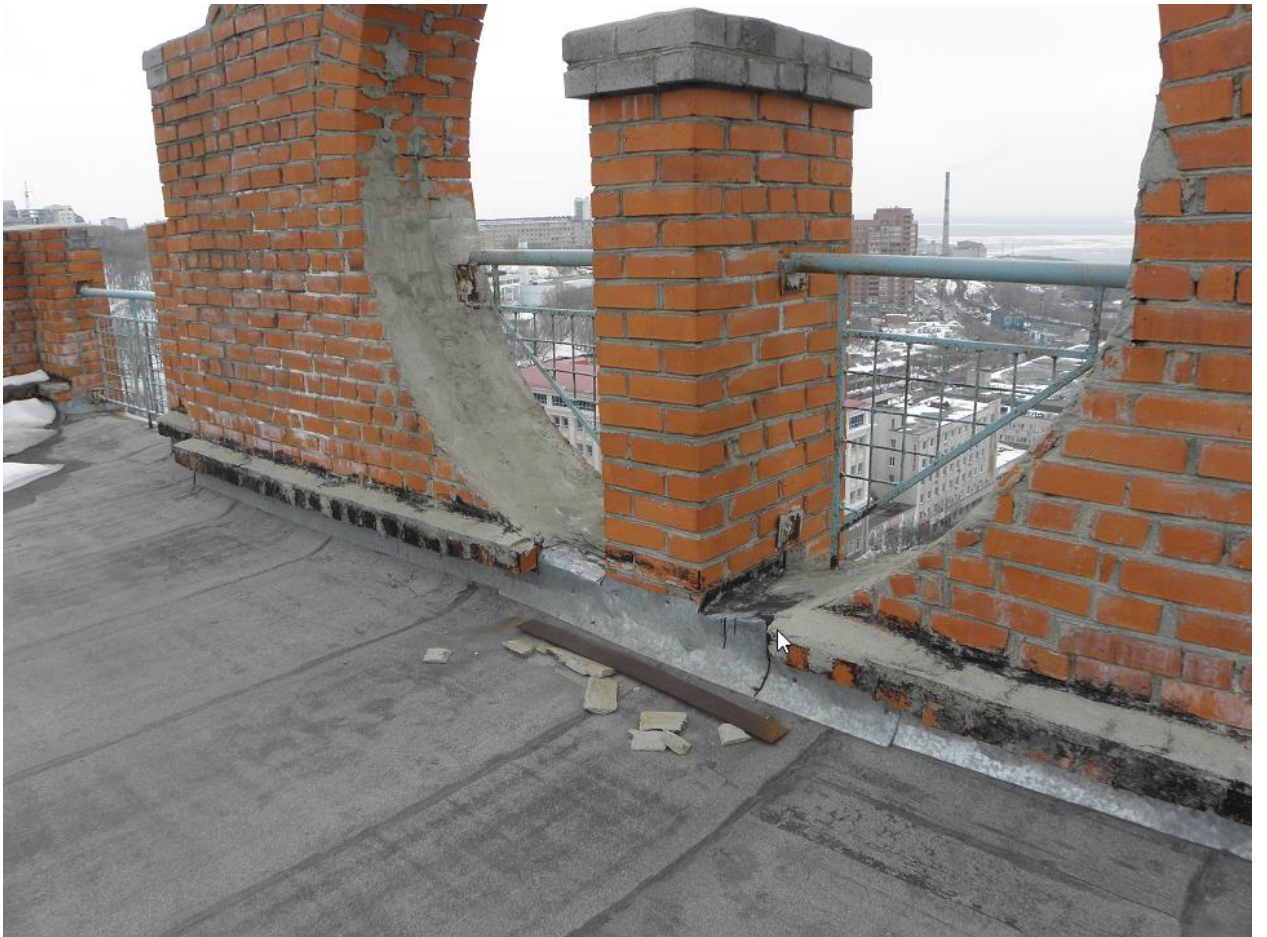
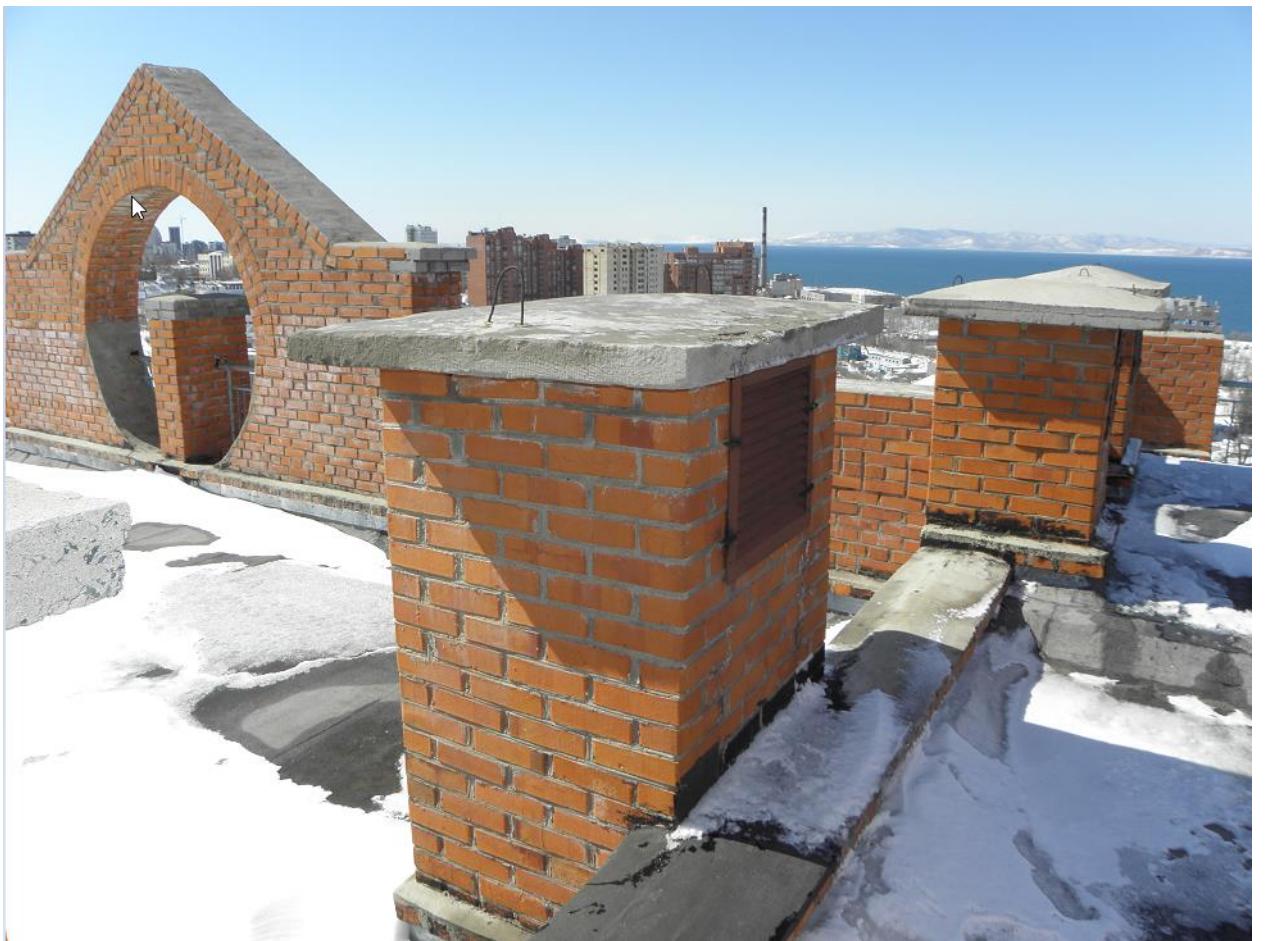
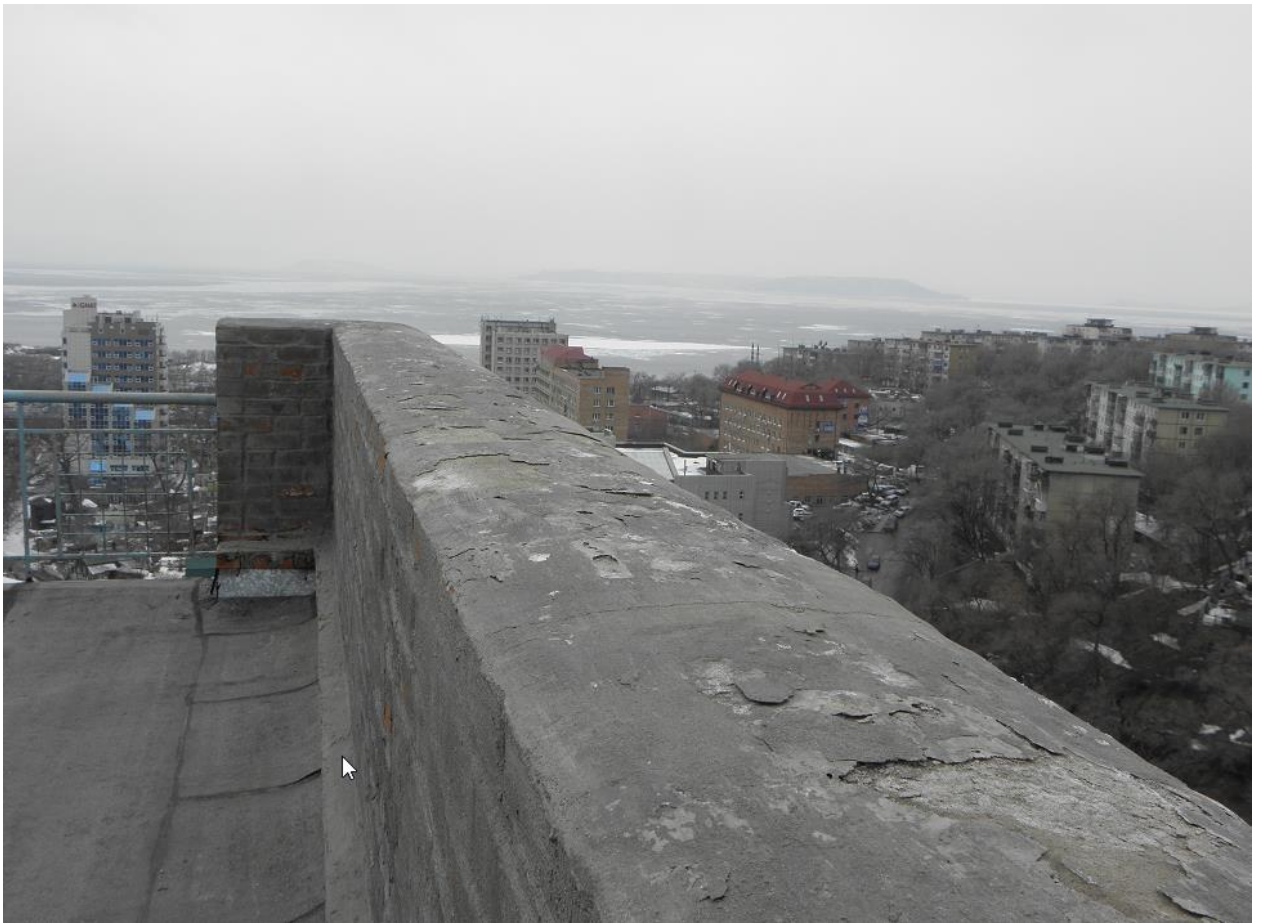
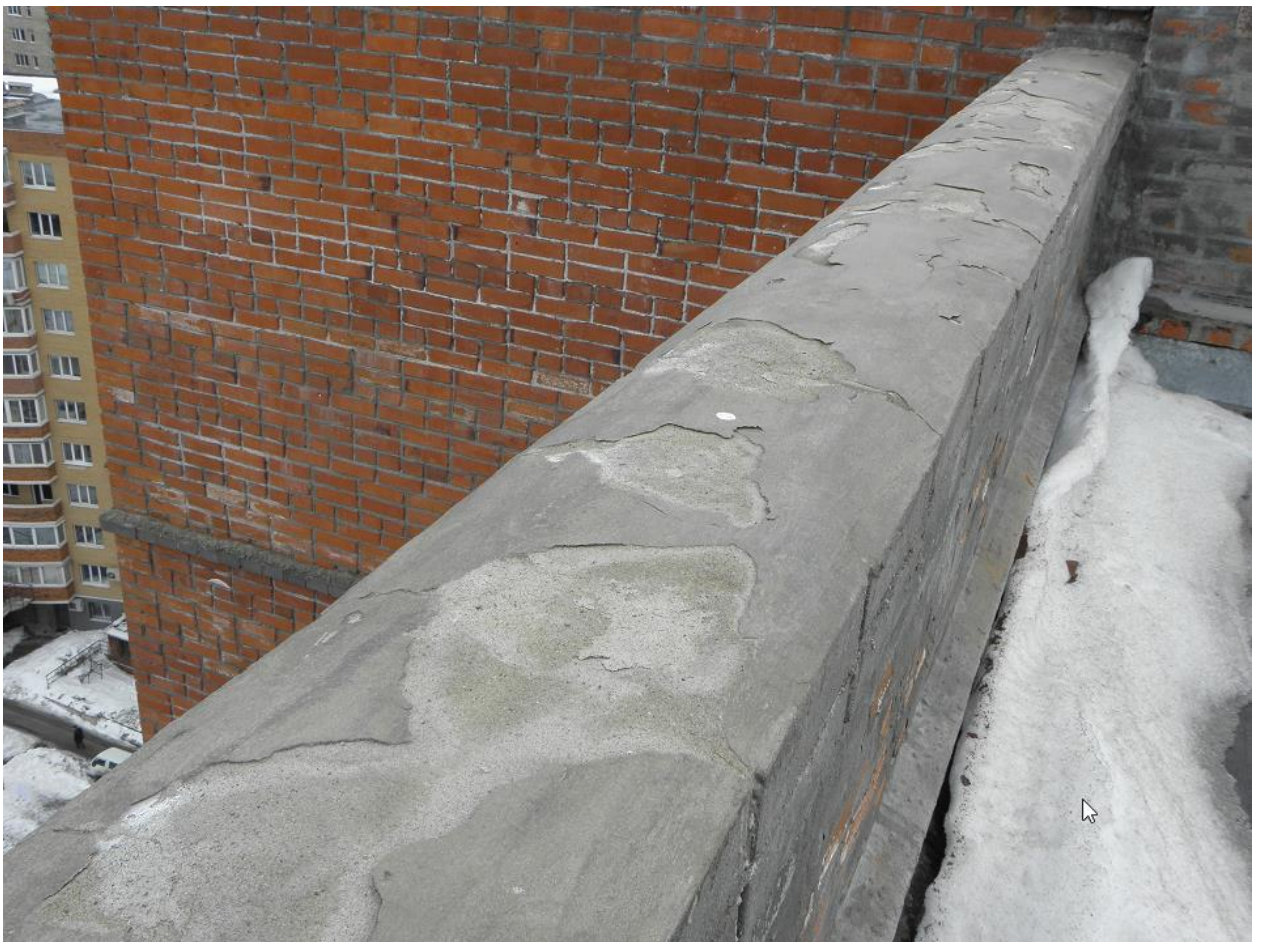
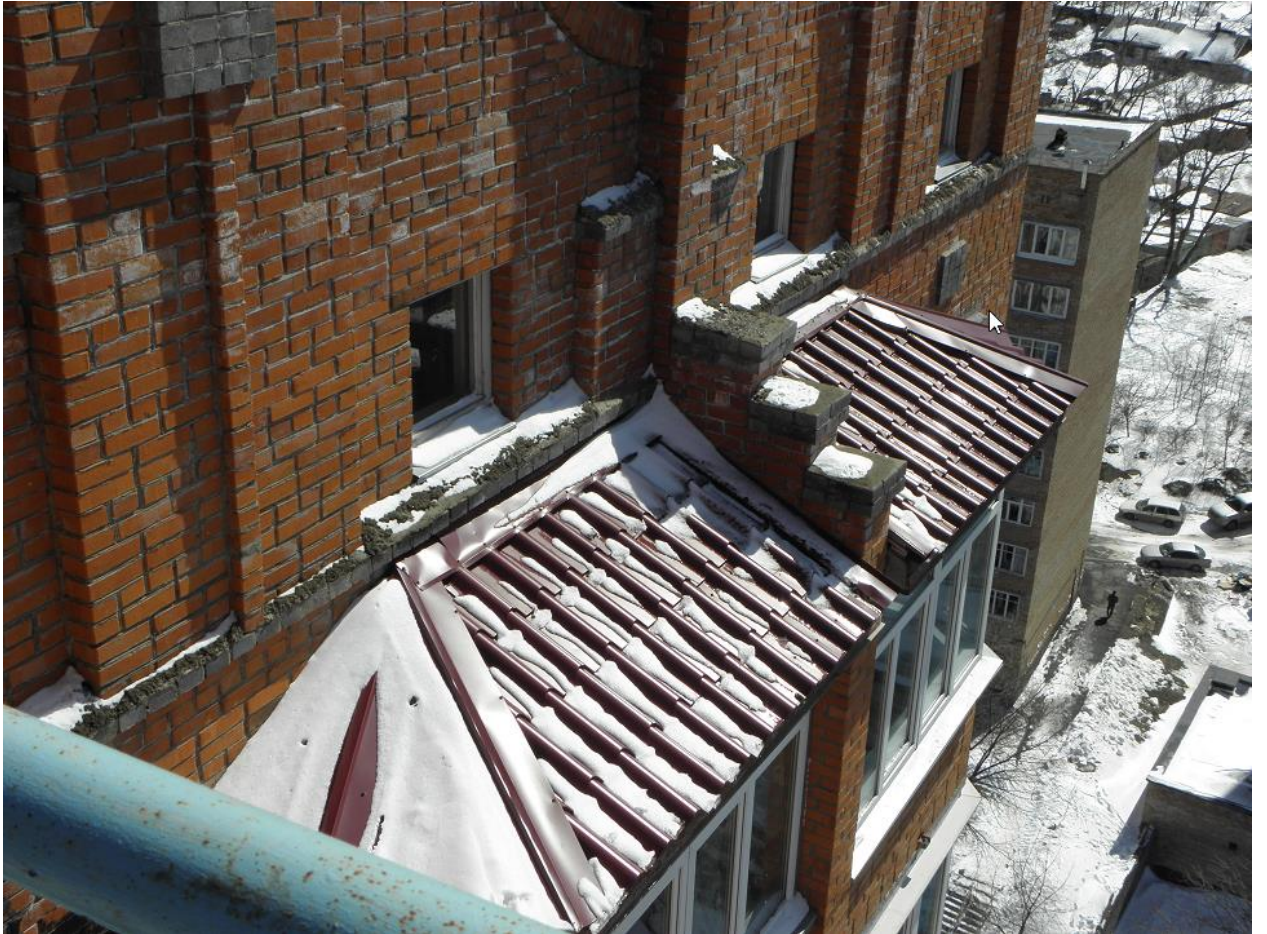
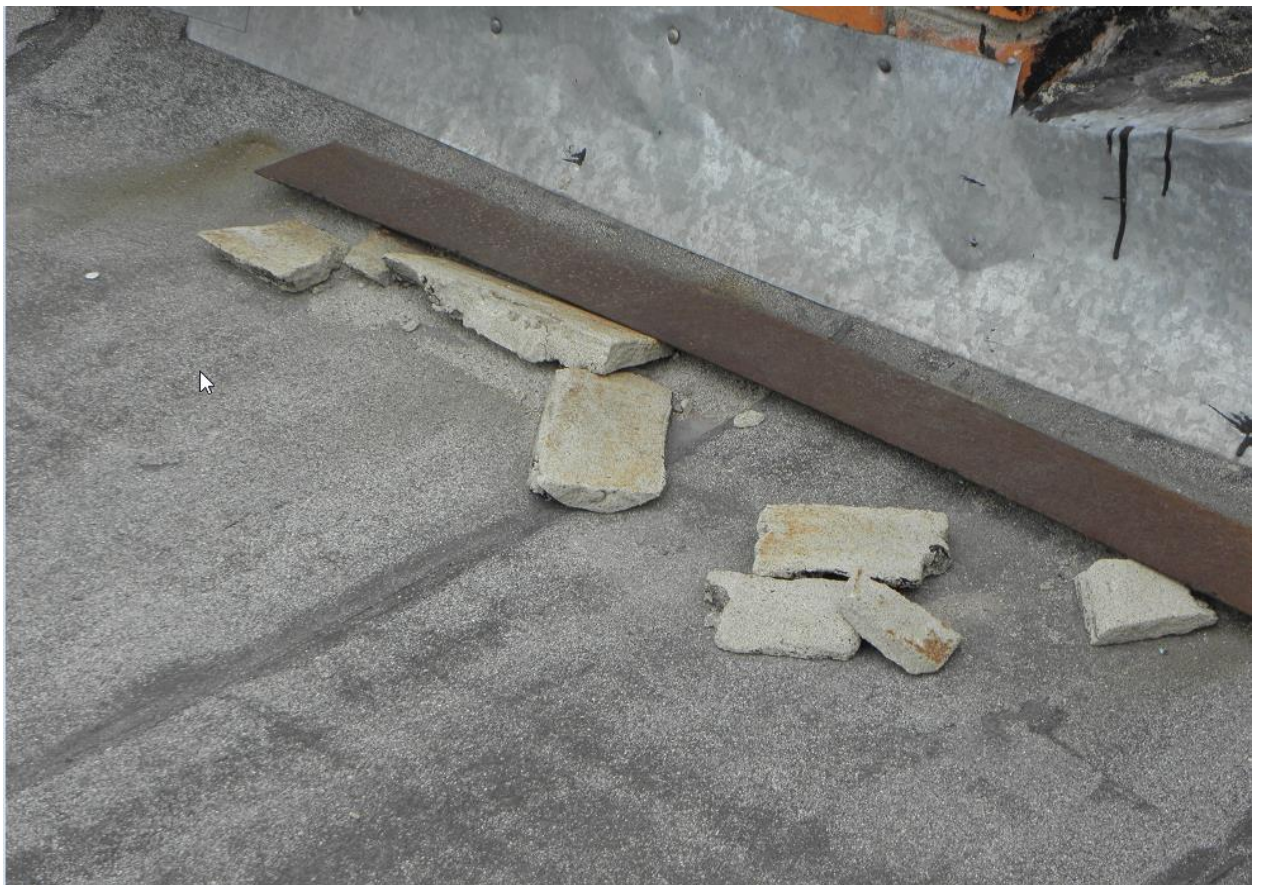
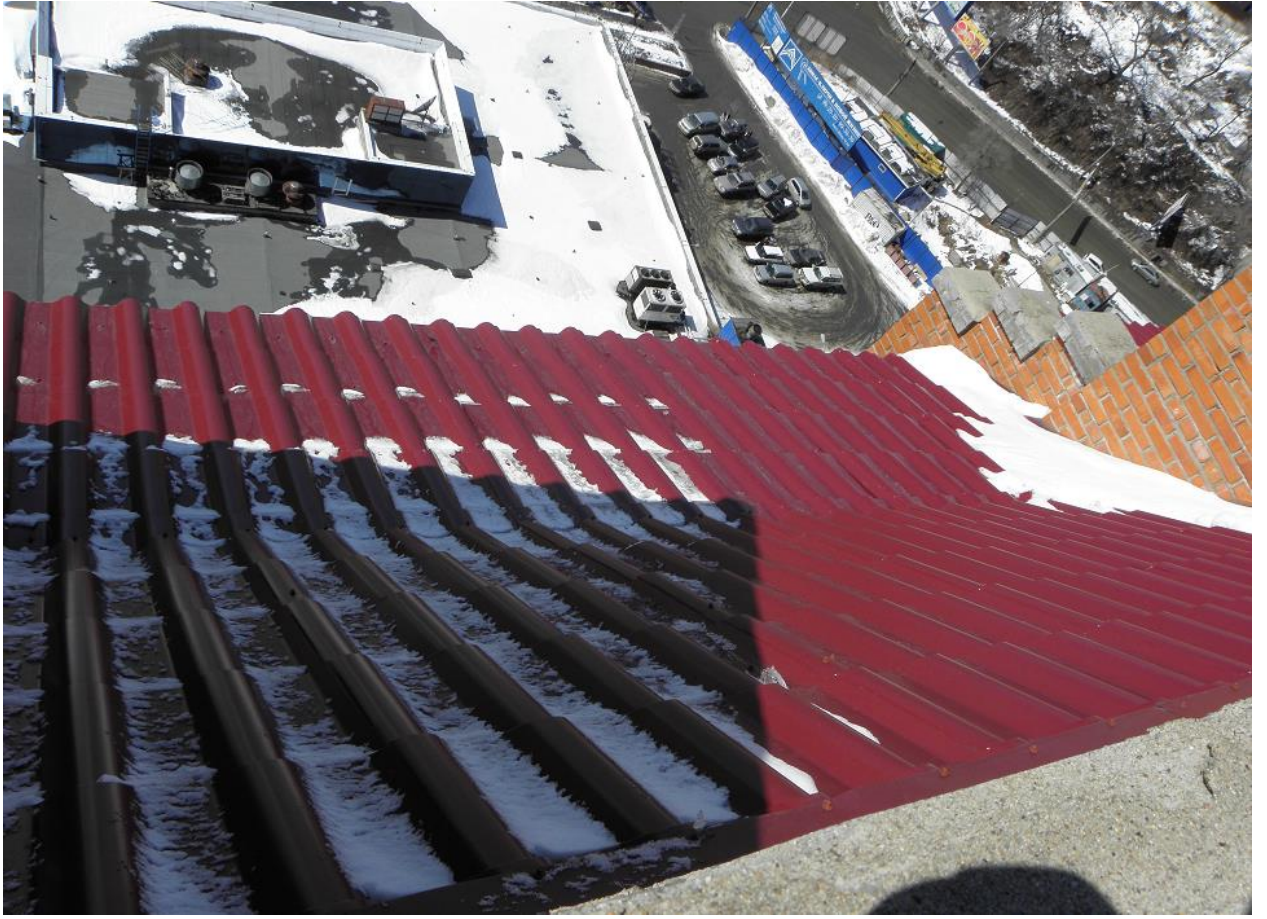
**ВСЕ ПАРАПЕТЫ НА КРОВЛЕ НЕ ИМЕЮТ МЕТАЛЛИЧЕСКИХ  
ОТЛИВОВ И ПО ФАКТУ БЕЗ ГИДРОИЗОЛЯЦИИ**
